ADRES	Glacisweg 3-13 6212 BL Maastricht
GEGEVENS	Oorspronkelijke functie: woonhuizen Huidige functie: woonhuizen
STATUS	Dominant bouwwerk
FOTO'S

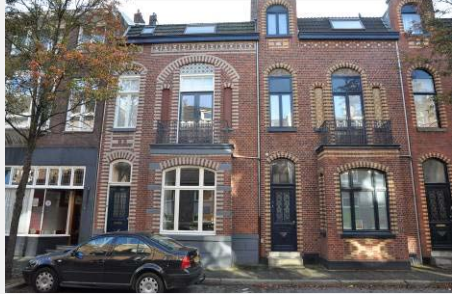
<p data-bbox="919 768 1043 790"><i>Glacisweg 3-5</i></p>

Nr.5 heeft een lage gepleisterde plint en is opgetrokken in oranje baksteen met accenten in gele baksteen. Alle gevelopeningen hebben een rondstaafprofiel in de bakstenen dagkanten. De voordeur met bovenlicht zijn origineel en de deur is voorzien van rijk siersmeedwerk. De erker bevat een segmentboogvormig venster met een oorspronkelijk driedelig houten raam met bovenlichten. Er zijn smalle vensters met oorspronkelijke ramen in de zijkanten van de erker. Op de erker is een balkon met een oorspronkelijk, gietijzeren hekwerk. De dubbele houten balkondeur met bovenlicht is oorspronkelijk en heeft een gemetselde segmentboogbeëindiging. In het boogveld is siertegelwerk aangebracht. De deur wordt geflankeerd door siernissen, waarin in een terugliggend, gepleisterd vlak, een trompe l'oeuil is geschilderd dat glas-in-loodramen imiteert. Links op de verdieping is een venster met een oorspronkelijk houten T-raam en een hardstenen onderdorpel. Het heeft siermetselwerk in het boogveld. In de Vlaamse gevel is een rondboogvormig venster met een oorspronkelijk houten draairaam en een glad gepleisterd boogveld. Onder de dakgoot is siermetselwerk aangebracht.

- Het is wenselijk om bij de panden waar ramen en deuren reeds vernieuwd zijn, deze (wanneer ze aan vervanging toe zijn) te vernieuwen naar voorbeeld van de oorspronkelijke deuren en ramen.

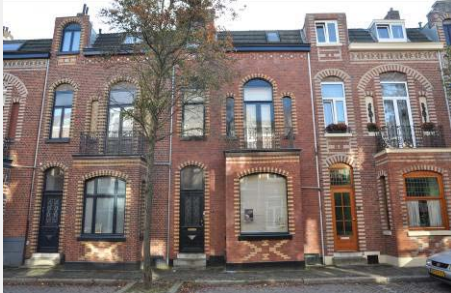
<p data-bbox="450 1133 588 1155"><i>Glacisweg 5-7-9</i></p>

Nr.7 heeft een lage gepleisterde plint en is opgetrokken in oranje baksteen met accenten in gele baksteen. Het voegwerk is rood gekleurd. Alle gevelopeningen hebben een rondstaafprofiel in de bakstenen dagkanten. De voordeur met bovenlicht zijn origineel en de deur is voorzien van rijk siersmeedwerk. De erker bevat een segmentboogvormig venster met een houten raam, waarvan de roedenverdeling is verwijderd. Er zijn smalle vensters met oorspronkelijke ramen in de zijkanten van de erker, waarvan ook de roedenverdeling is verwijderd. Op de erker is een balkon met een oorspronkelijk, gietijzeren hekwerk. De dubbele houten balkondeur met bovenlicht is vernieuwd en heeft een gemetselde segmentboogbeëindiging. Het siertegelwerk in het boogveld is zwart geschilderd. De deur wordt geflankeerd door siernissen, waarvan de terugliggende, gepleisterde vlakken zwart geschilderd zijn. Links op de verdieping is een venster met een vernieuwd houten raam en een hardstenen onderdorpel. Het heeft siermetselwerk in het boogveld. In de Vlaamse gevel is een rondboogvormig venster met een vernieuwd raam en een zwart geschilderd boogveld. Onder de dakgoot is siermetselwerk aangebracht.

Nr.9 heeft een lage gepleisterde plint. Daarboven is de gevel opgetrokken in oranje baksteen met gele sierstenen. De toegang links bevat een vernieuwde voordeur met bovenlicht. De erker heeft een breed, segmentboogvormig venster aan de voorzijde, met een vernieuwd houten raam. In de zijmuren van de erker zijn smalle vensters met vernieuwde houten ramen. Op de verdieping is een balkon met een gietijzeren hekwerk. De balkonpui bestaat uit een centrale, vernieuwde kunststof deur met. Links en rechts van de deur zijn smalle, hoge siernissen, die glad gestuct zijn. Er zijn in een later stadium gegoten sierelementen op aangebracht. De deuropening en de nissen worden gevat onder een grote, rondboogvormige ontlastingsboog. In het boogveld boven de deur is siertegelwerk aangebracht. Links op de verdieping is een venster met een vernieuwd T-raam en een hardstenen onderdorpel. Het heeft een gemetselde, rondboogvormige omlijsting en siertegelwerk in het boogveld. Het raam van de Vlaamse gevel is eveneens vernieuwd. Onder de goot is siermetselwerk aangebracht.

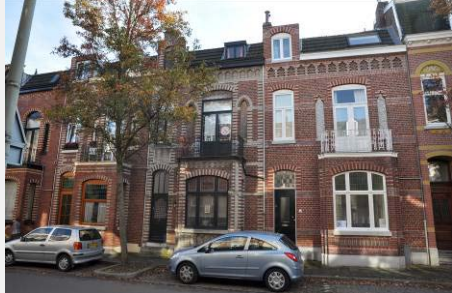
Nr.11 heeft een lage gepleisterde plint en is daarboven opgetrokken in rode baksteen met accenten, banden en omlijstingen van lichtgrijze baksteen. De voordeur is oorspronkelijk en heeft een hoog bovenlicht met drie rondbogen. De erker heeft een gemetselde borstwering met een blinde, bakstenen balustrade erin gemetseld. In het voorste vlak is een breed segmentboogvormig venster met een oorspronkelijk driedelig houten raam met bovenlichten. Er zijn smalle vensters met oorspronkelijke ramen in de zijkanten van de erker. Op de erker is een balkon met een oorspronkelijk, gietijzeren hekwerk. De dubbele houten balkondeur met bovenlicht is oorspronkelijk en heeft een gemetselde segmentboogbeëindiging. In het boogveld is siertegelwerk aangebracht. De deur wordt geflankeerd door spitsboogvormige siernissen, waarin in een terugliggend, gepleisterd

<p>vlak, muurschilderingen van papegaaien zijn aangebracht. Links op de verdieping is een venster met een oorspronkelijk houten T-raam en een hardstenen onderdorpel. Het heeft siertegelwerk in het boogveld. In de Vlaamse gevel is een rondboogvormig venster met een oorspronkelijk houten draairaam en een boogveld met siertegelwerk. De gevel heeft een trapvormige beëindiging. Onder de dakgoot is siermetselwerk met opengewerkte nisjes aangebracht.</p> <p><u>Nr.13</u> heeft een lage gepleisterde plint en is daarboven opgetrokken in rode baksteen met horizontale banden en omlijstingen van lichtgrijze en gele baksteen. Het siermetselwerk is voorzien van rood voegwerk. De voordeur is vernieuwd en heeft een bovenlicht met secundair aangebracht glas-in-lood. De erker heeft trapsgewijs verspringende hoeken. In het voorste vlak van de erker is een breed segmentboogvormig venster met een oorspronkelijk driedelig houten raam met bovenlichten. Er zijn smalle vensters met oorspronkelijke ramen in de zijkanten van de erker. Op de erker is een balkon met een oorspronkelijk, gietijzeren hekwerk. De dubbele houten balkondeur met bovenlicht is oorspronkelijk en heeft een gemetselde segmentboogbeëindiging. De deur wordt geflankeerd door siernissen, waarin in een terugliggend, gepleisterd vlak, een modern kunstwerk van metalen objecten is aangebracht. Links op de verdieping is een venster met een oorspronkelijk houten T-raam en een hardstenen onderdorpel. In de Vlaamse gevel is een rondboogvormig venster met een vernieuwd raam. De gevel heeft een rechte beëindiging. Onder de dakgoot is siermetselwerk met opengewerkte nisjes aangebracht.</p>
